LAUDO TÉCNICO DE INSPEÇÃO ESTRUTURAL

A edificação, objeto deste estudo refere-se à Conclusão de duas UBS's em Steel Frame – TIPO I, a 1ª localizada Rua Raimundo Nascimento, N.º 23, Bairro Santos Dumont e a 2ª Rua Alexandria Viana da Costa, N.º 1112, Bairro Cidade Jardim, no município de Pirapora-MG.

Trata-se de duas UBS's em Steel Frame – Tipo I, no Bairro Santos Dumont e Bairro Cidade Jardim.

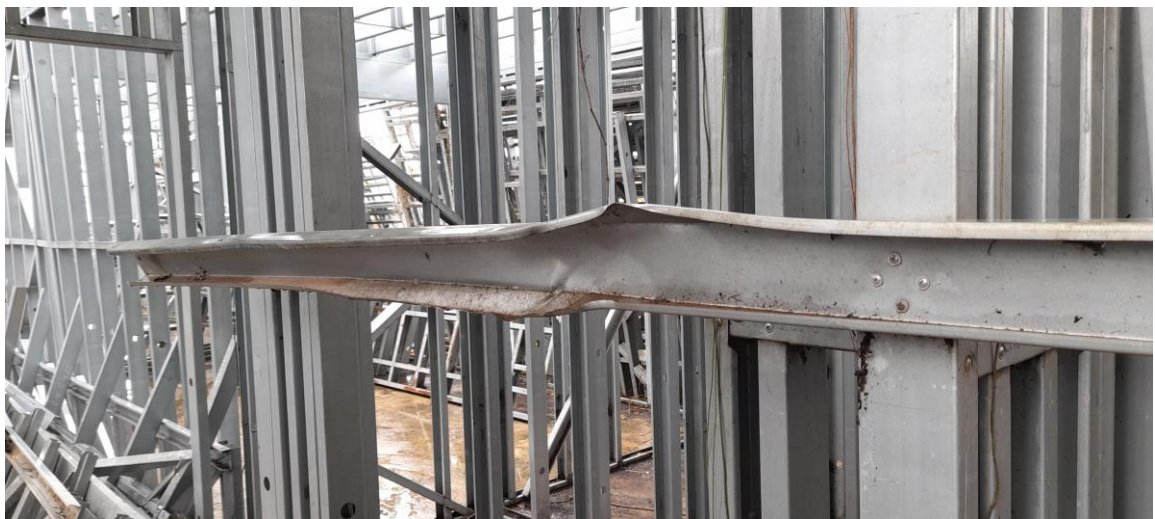
- **Classificação do Problema:** Estruturas metálicas em más condições;
- **Manifestações:** Presença de ferrugens e empenas nos perfis metálicos;

- **Causa:** Não houve proteção das estruturas metálicas deixando-as sobre intempéries climáticas;
- **Intervenção:** Deverá ser executado novas estruturas metálicas para garantir a funcionalidade da edificação;
- **Risco:** R

Imagem: Foto retirada in loco, perfis metálicos torcidos.

Diante o exposto nesse laudo técnico, podemos afirmar que os problemas das estruturas de Steel Frame foram ocasionados pela a má armazenagem dos perfis metálicos, pela exposição das peças às intempéries climáticas e pela deterioração ocasionada pelo tempo, sendo assim, para garantir a funcionalidade da edificação, recomendamos a substituição de todos os perfis, deixando-a obra funcional e sem risco para todos os usuários.

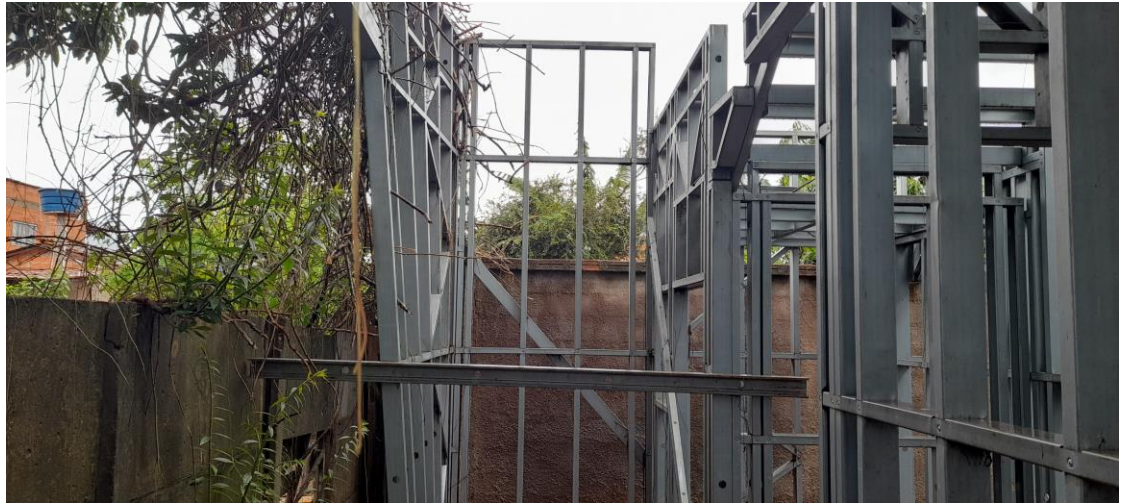
Imagem: Foto retirada in loco, perfis metálicos torcidos.

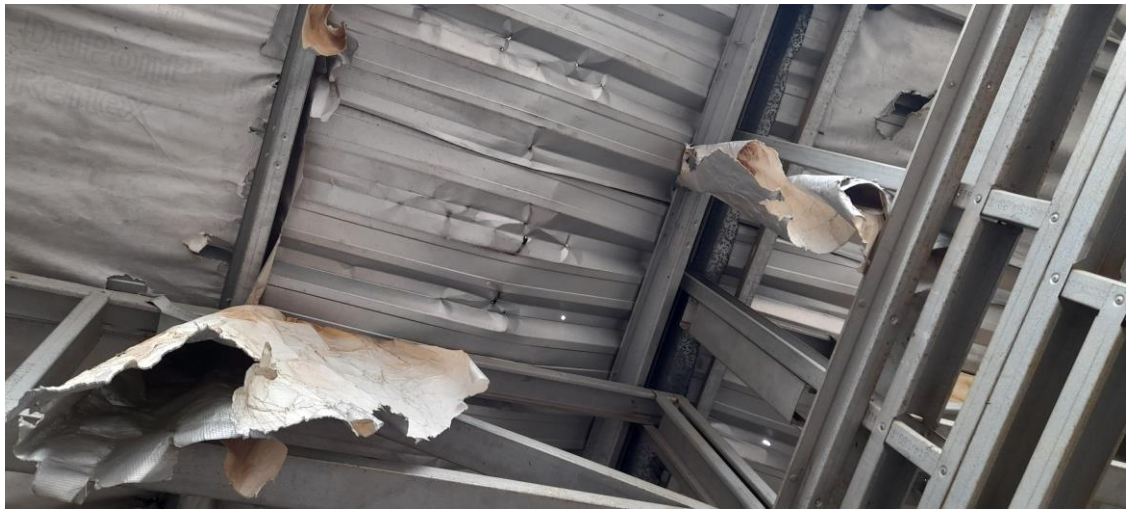
Imagem: Foto retirada in loco, telhado amassado.

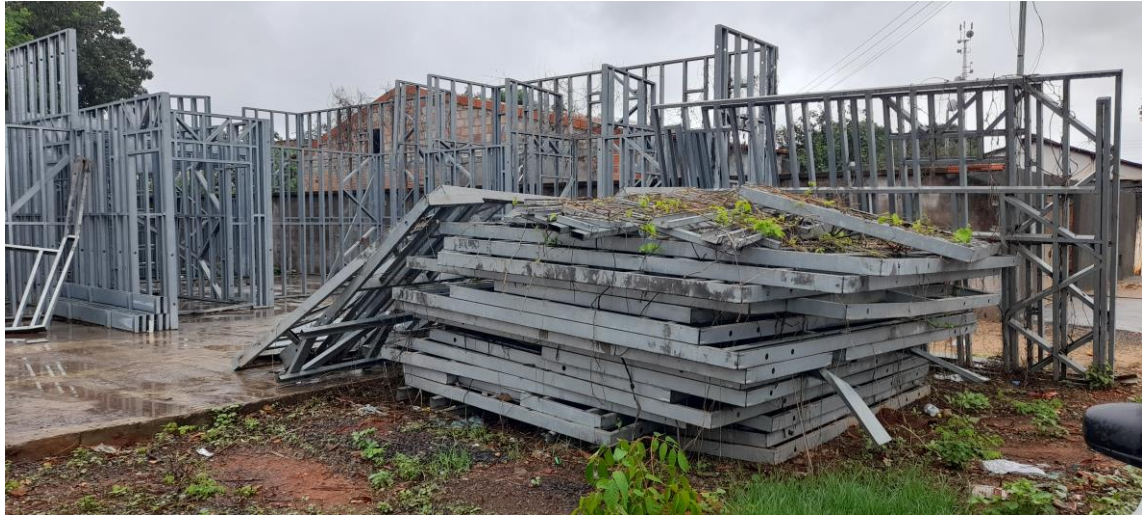
Imagem: Foto retirada in loco, estrutura metálicas com ferrugens e torcidas.
