**INVESTIGAÇÕES GEOLÓGICO-GEOTÉCNICAS**  
**AMPLIAÇÃO DO CENTRO DE SAÚDE**  
**PIRAPORA/ MG**  
**RELATÓRIO DE SONDAGEM**

<b>Ampliação do Centro de Saúde – Pirapora/ MG – Relatório de Sondagem</b>	<b>PREFEITURA DE PIRAPORA</b>		
		SEQUENCIAL	FOLHA	REVISÃO
		0 2 0 1 4 6 8 5	2 /10	0

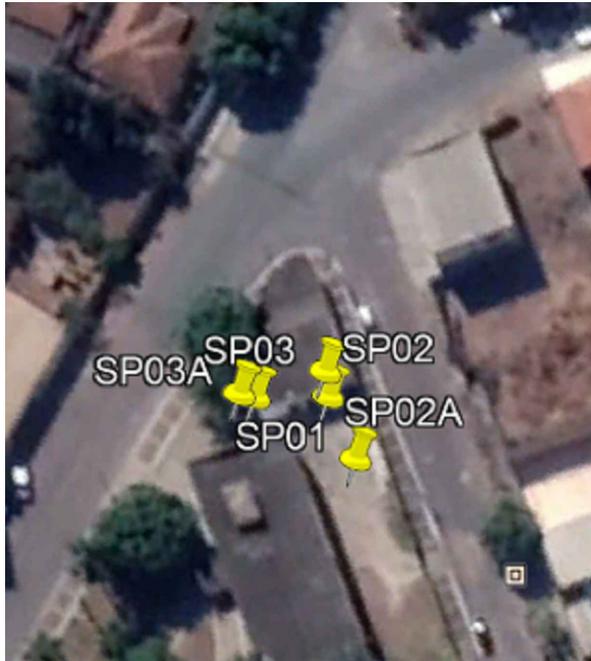
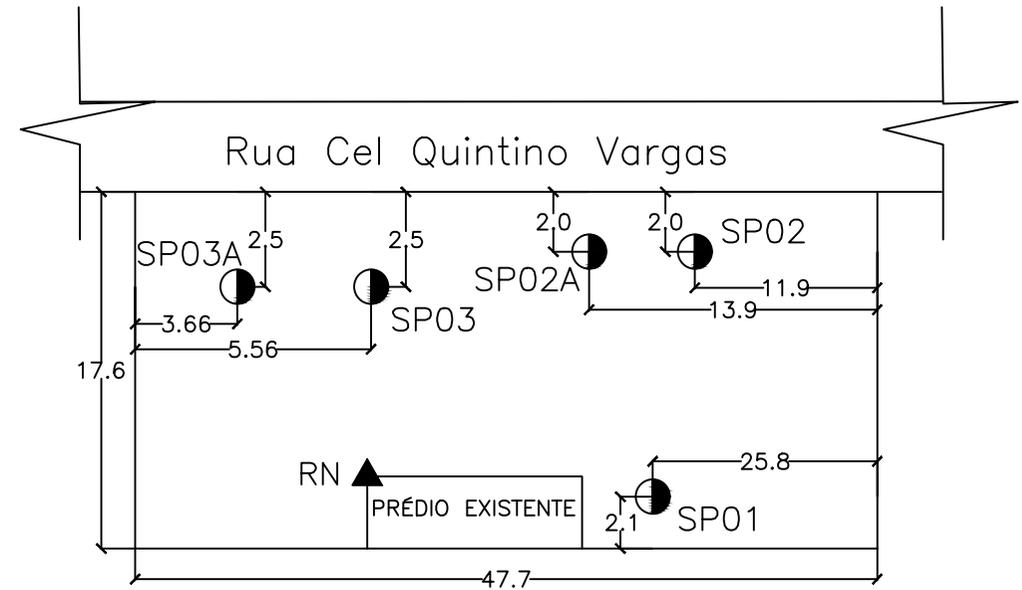
# Croqui de Sondagem

Localização	Nivelamento	Localização	Coordenadas
RN	0,0000	23K	505707 – 8081784
SP01	0,1400	23K	505704 – 8081777
SP02	0,0600	23K	505714 – 8081783
SP02A	0,1400	23K	505711 – 8081782
SP03	0,0400	23K	505709 – 8081791
SP03A	-0,0100	23K	505709 – 8081793

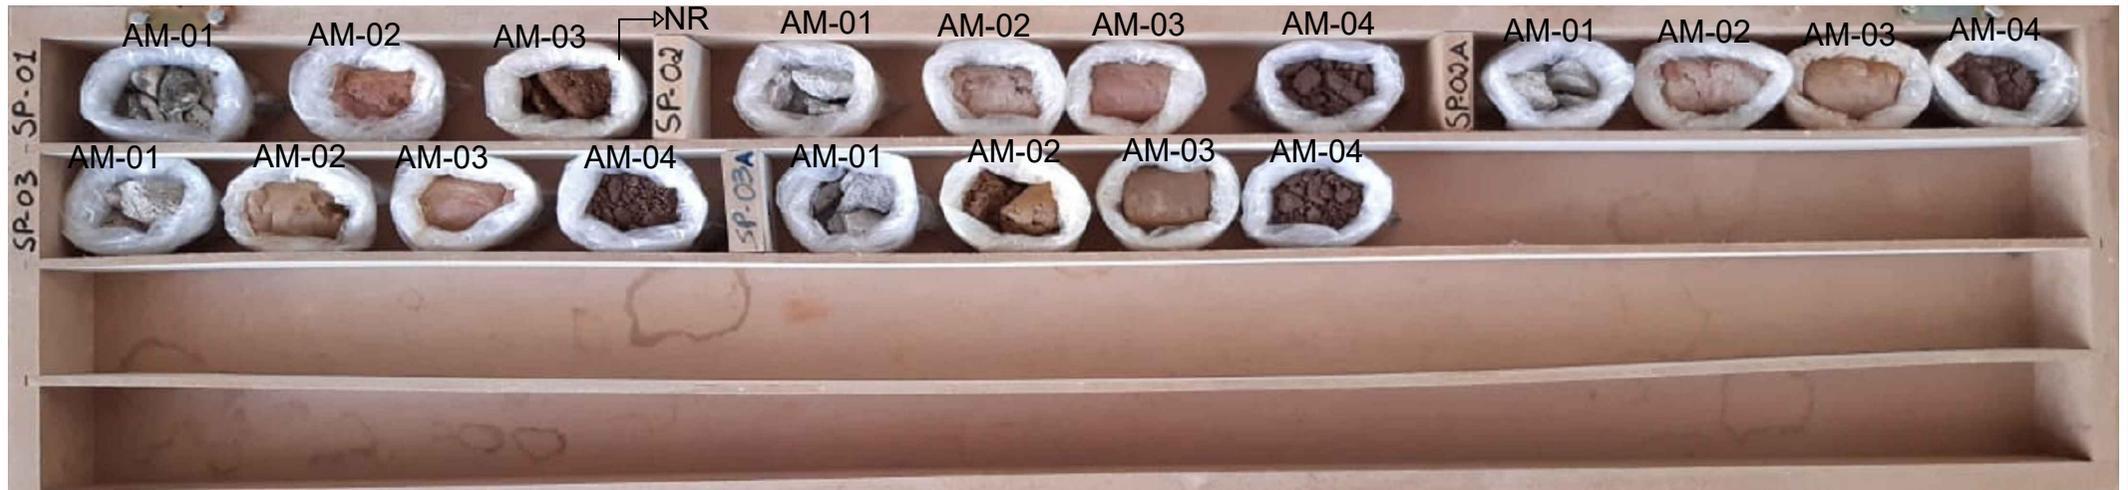
## Amostras Fotográficas

Identificação, disposição e arquivo das amostras e testemunhos retirados ao longo do decurso do subsolo. Os mesmos serão arquivados por 6 meses a disposição do contratante e depois descartados.
