CONTRATANTE: PREFEITURA MUNICIPAL DE PIRAPORA/MG  
 CNPJ Nº: 23.539.463/0001-21  
 R. Ant. Nascimento, 574  
 Centro, Piraçara/MG.  
 CEP: 39.270-000

OBRA: PROJETO ARQUITETÔNICO  
 REFORMA UAPS SANTO ANTONIO

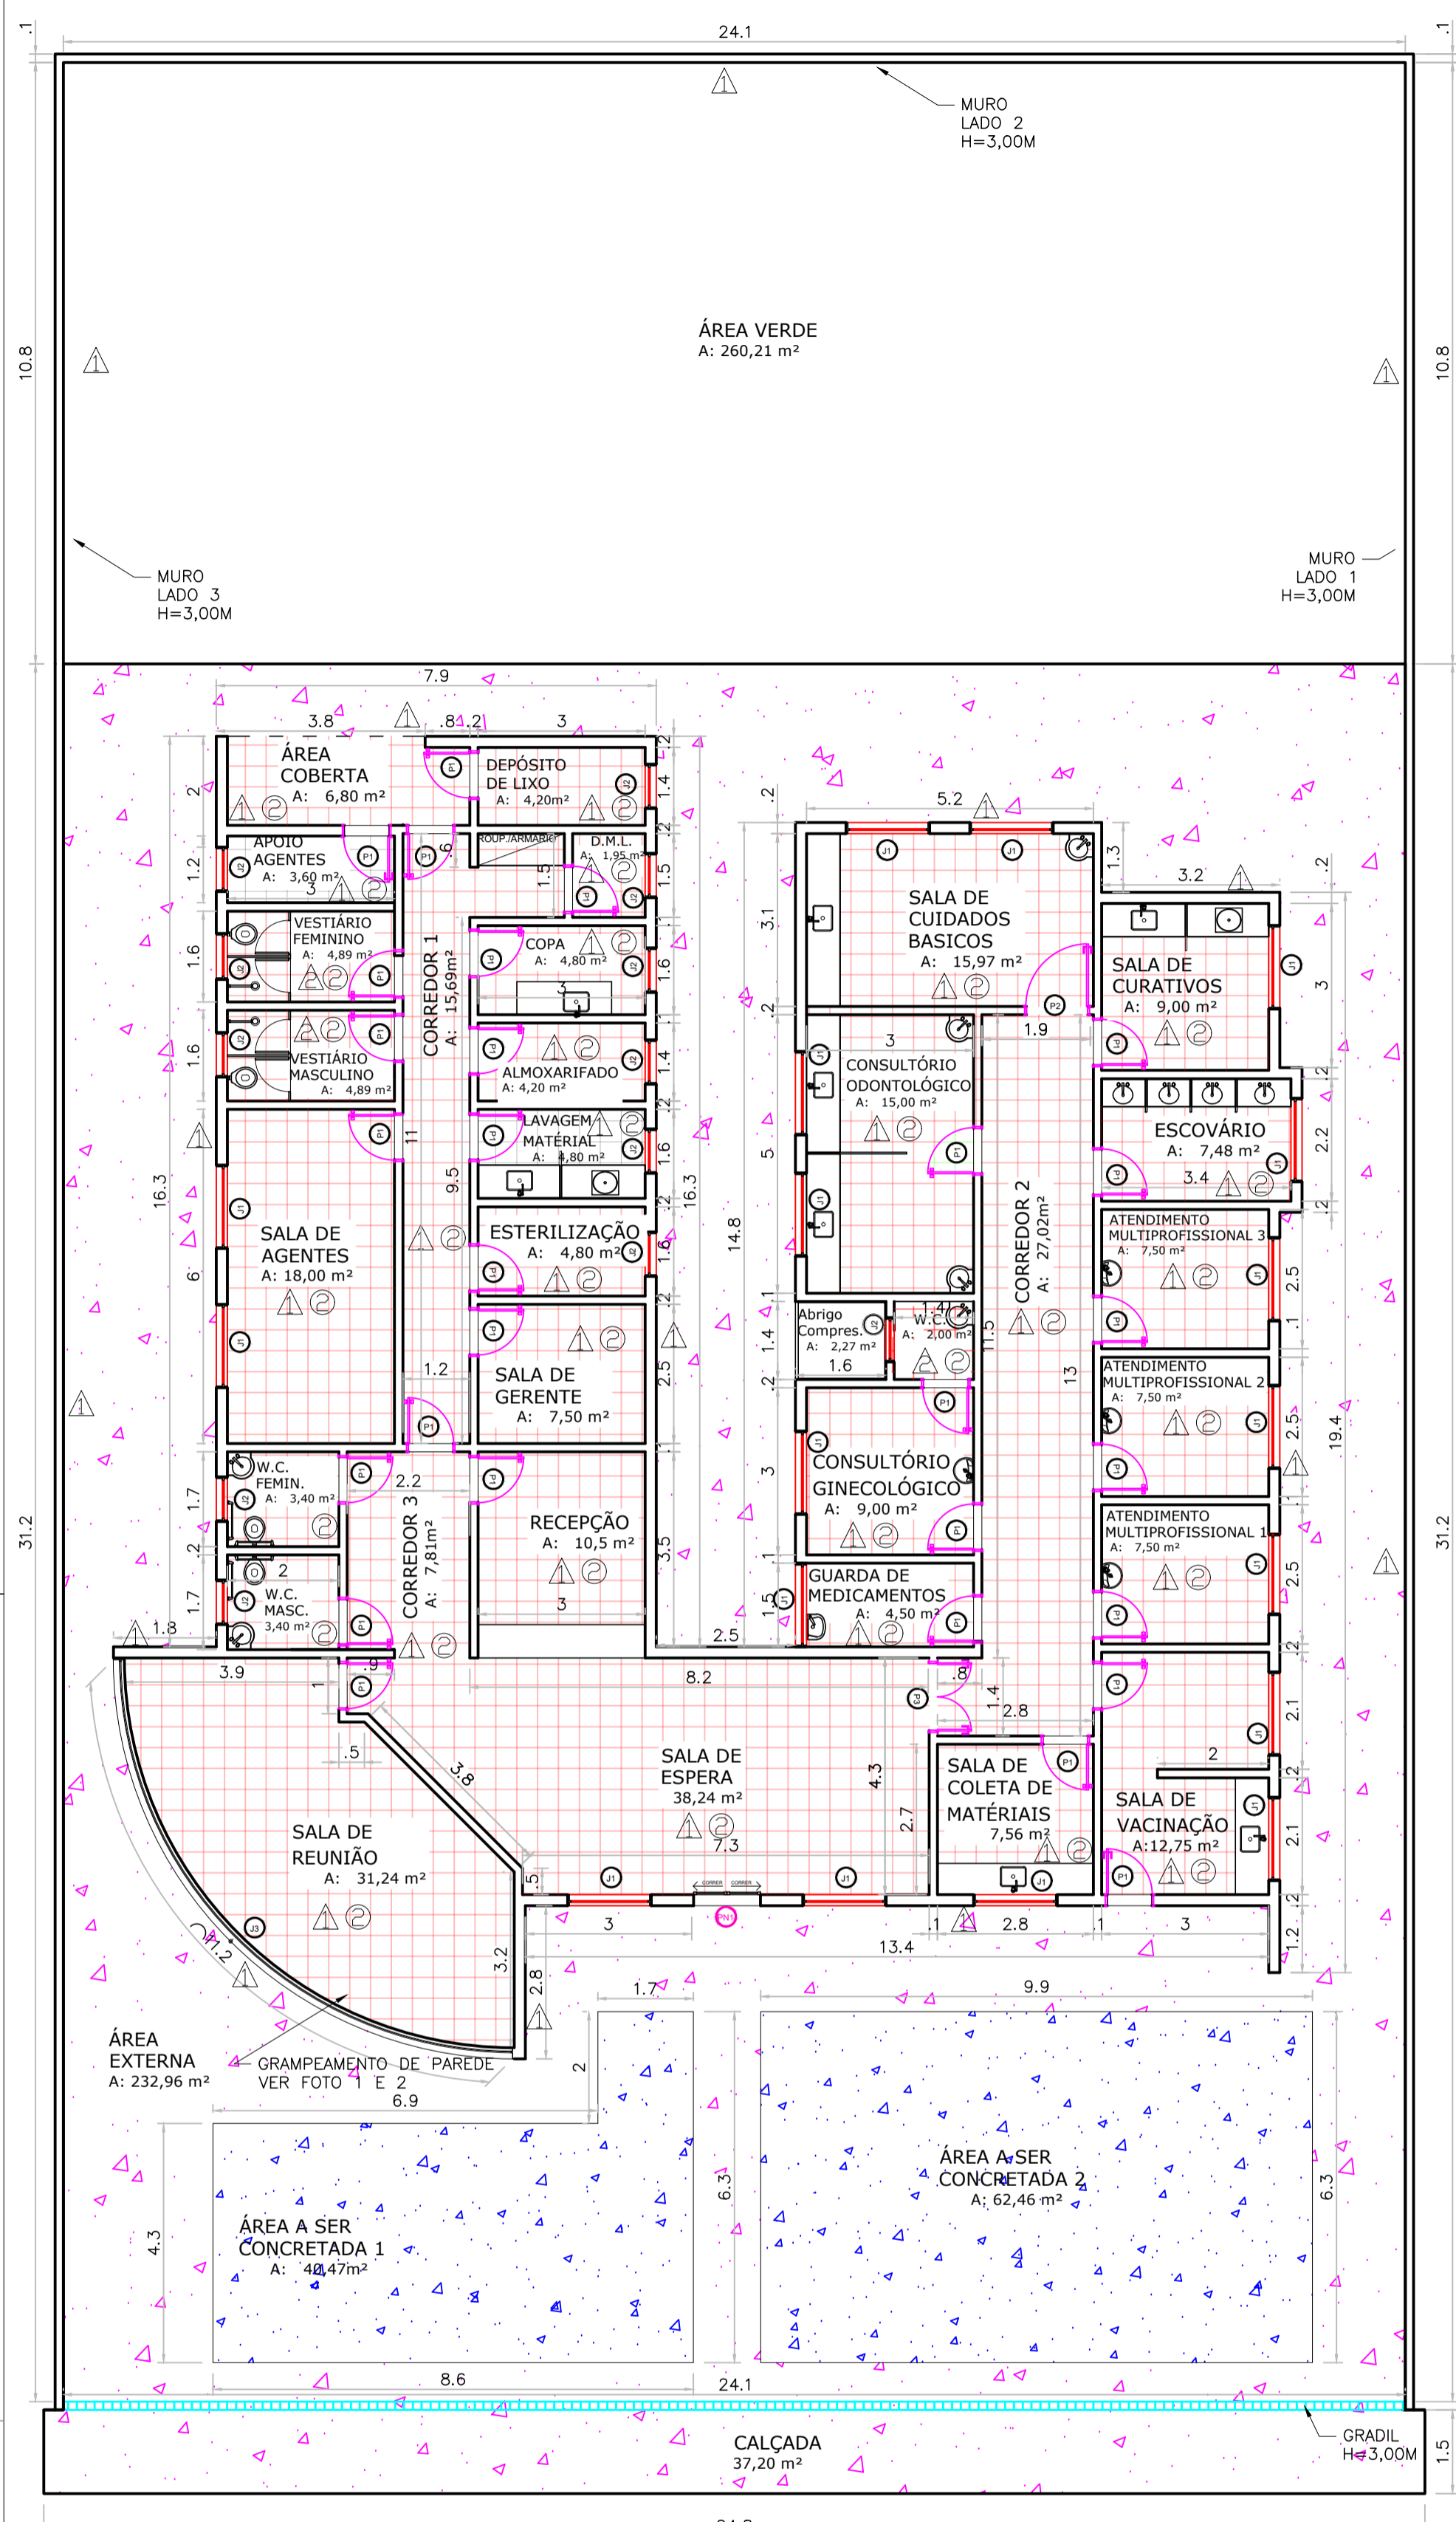
**6 PLANTA DE CONSTRUÇÃO**  
ESCALA 1:100

TRINCA EXISTENTE NA PAREDE  
COMPRIMENTO = 2,00m

TRINCA EXISTENTE NA PAREDE  
COMPRIMENTO = 4,00m
