## **RELATÓRIO TÉCNICO: SONDAGEM À PERCUSSÃO**

**(Segundo as Normas Brasileiras NBR 6484 e NBR 7250)**

Proprietário: Prefeitura Municipal de Pirapora  
Endereço da Sondagem: Rua Sete, S/N  
Bairro: Santa Mariana  
Cidade: Pirapora - MG

| <br>CARVALHO & NEVES<br>ENGENHARIA | | CARVALHO & NEVES ENGENHARIA | | | | 0006/25 | | | | | | | |
|---|---|---|---|---|---|---|---|---|--|---|--|---|--|
| Cliente: Prefeitura Municipal de Pirapora<br>Obra: Creche do Bairro Santa Mariana<br>Local: Rua Sete, Santa Mariana, Pirapora/MG | | | | | | Página 1/1<br>Data 25/03/2025 | | | | | | | |

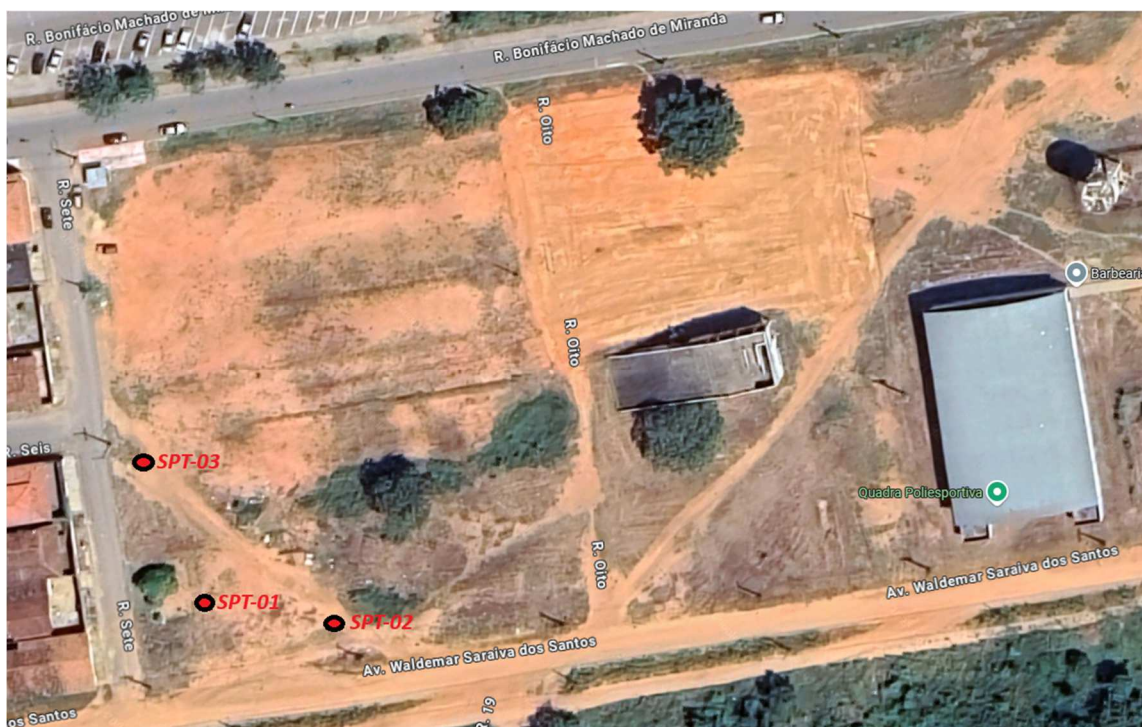
**Tabela 1 - Coordenadas das sondagens a percussão.**

UTM Geo Map

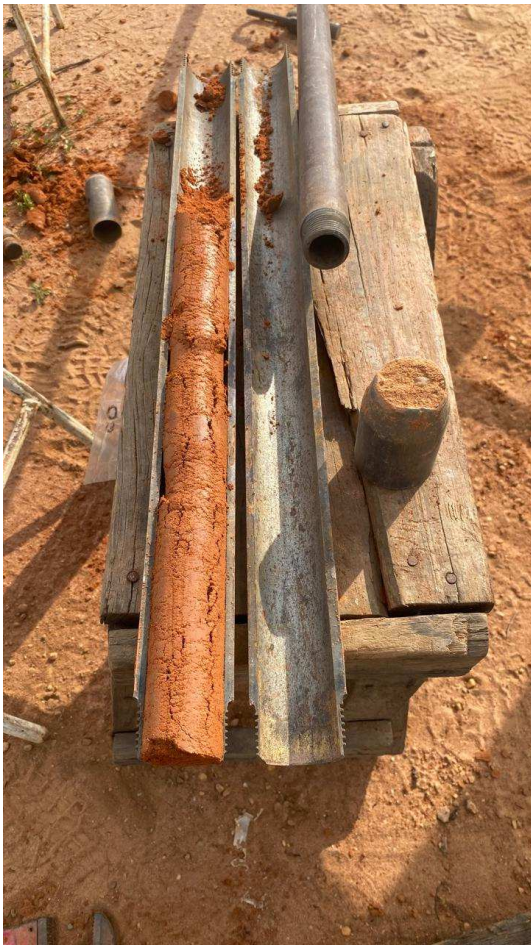
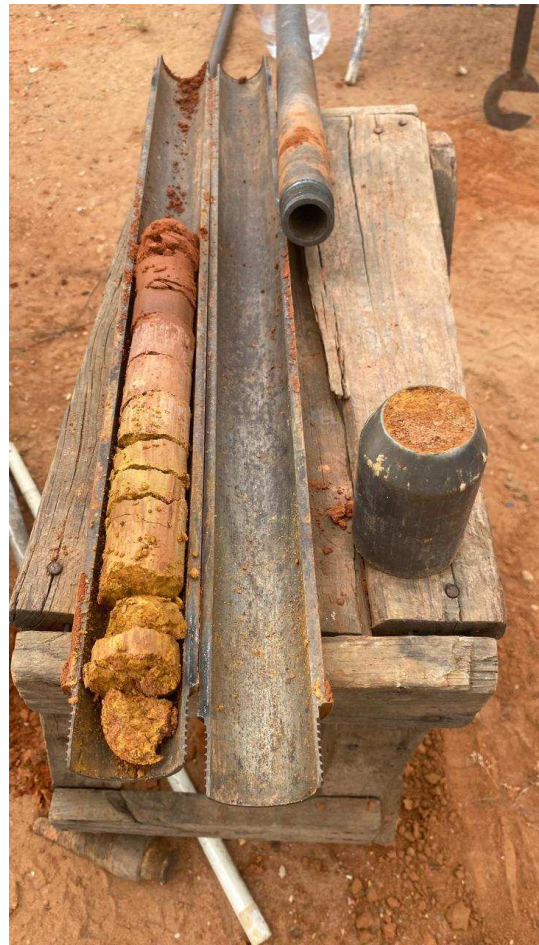
**AMOSTRA DE SOLO**

As amostras foram colhidas a cada metro de profundidade através do amostrador padrão. As amostras colhidas foram acondicionadas em recipientes próprios hermeticamente fechados e foram encaminhadas para identificação tátil-visual.
